Reabilitação do Património Edificado Caboverdiano
– Caso de Estudo

O presente trabalho desenvolve a temática da reabilitação do património edificado, tendo como objeto de estudo um edifício onde se implementará o futuro Museu da Diáspora situado na cidade da Praia, ilha de Santiago, Cabo Verde.

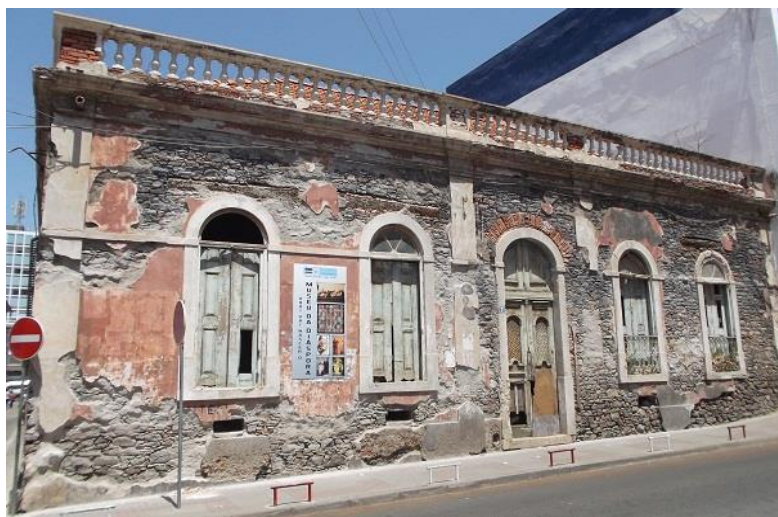
O futuro Museu da Diáspora, outrora uma moradia familiar, representa um exemplo claro de construção típica da época colonial (ver Figura 16). Constitui um edifício de um único piso, que mesmo num estado avançado de degradação não deixa de exaltar a sua nobreza pelos traços e arquitetura.

Figura 16. Futuro Museu da Diáspora. Fonte: Imagens do arquivo pessoal de fotografias

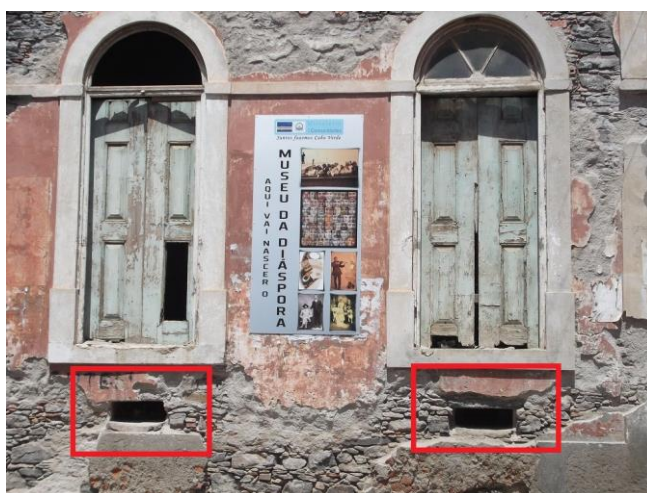
Existem pequenas aberturas na fachada, que segundo bibliografia consultada, tinham como função o arejamento do interior da cave (ver Figura 17). Contribuíam para refrescar esta zona do edifício onde eram guardados alimentos para não perecerem muito rapidamente (Gomes L. , s.d.).

Figura 17. Aberturas para arejamento da cave. Fonte: Imagens do arquivo pessoal de fotografias

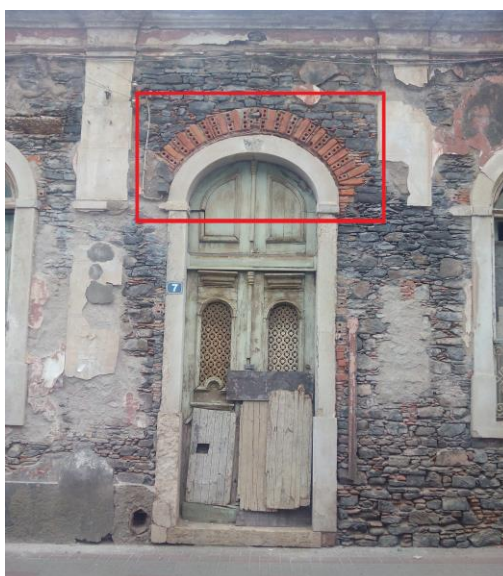
Por cima da porta central existe aduelas em tijolos juntas ao arco (ver Figura 20).

Figura 20. Material cerâmico junto ao arco. Fonte: Imagens do arquivo pessoal de fotografias

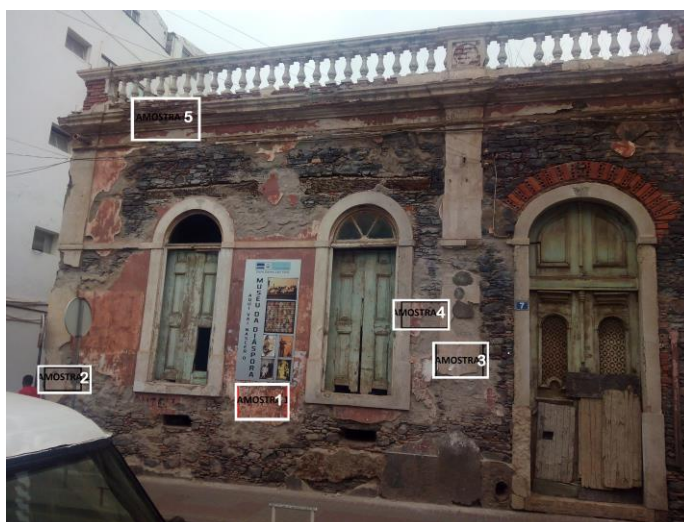
Foi feito uma recolha de sete amostras do edifício em estudo, nos pontos ou locais estratégicos que se considerou importante a análise (ver Figura 27 e Figura 28).

Figura 27. Amostragem da fachada. Fonte: Imagens do arquivo pessoal de fotografias

Como se pode constatar pela análise da Tabela 11, as amostras acima referidas possuem percentagens similares de óxido de magnésio, óxido de alumínio, dióxido de silício, óxido de potássio, óxido de cálcio, dióxido de titânio e óxido de ferro, o que leva a crer que possivelmente se utilizou um mesmo material como revestimento da alvenaria, sendo que estamos perante amostras de argamassa de revestimento (ver mapa de levantamento das amostras na Figura 27 e Figura 28).

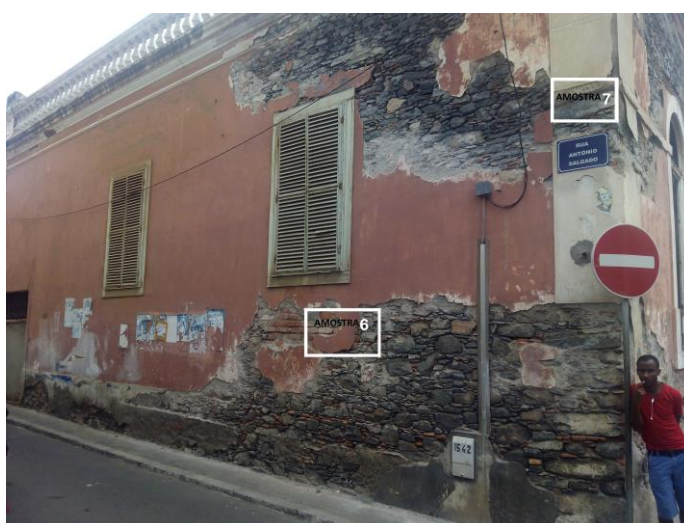
Figura 28. Amostragem Lateral. Fonte: Imagens do arquivo pessoal de fotografias

amostras de revestimento da platibanda e revestimento do pilarete junto ao cunhal do edifício (ver mapa de levantamento das amostras na Figura 27 e Figura 28).

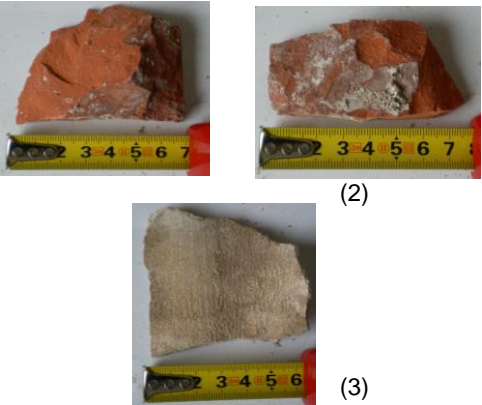
Cor: Cinza Número de camadas: 2 Camadas de pintura: sem Tamanho: 20 cm
AM5	Material cerâmico da platibanda (1 e 2) e respetivo revestimento (3)

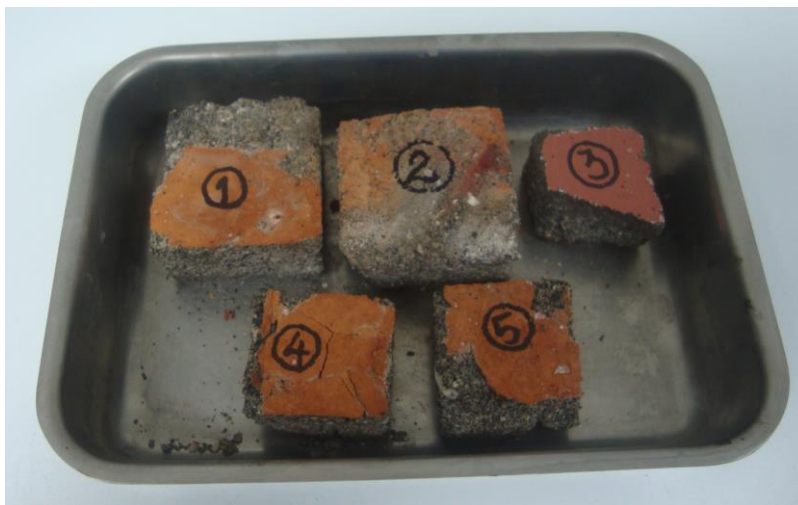
Figura 33. Provetes para ensaio de Resistência Mecânica. Fonte: Imagens do arquivo pessoal de fotografias

Devido a variabilidade da forma dos provetes (ver Figura 33) houve alguma dificuldade na realização deste ensaio pois estas não tinham as dimensões mínimas regulamentares, ou seja 160 mm x 40 mm x 40 mm (CEN, 1999).

O provete número 4 não foi tido em conta nos cálculos finais, pelo fato deste estar bastante deteriorado e não ter condições para realização de tal ensaio, por conseguinte os dados do mesmo não se encontram na tabela.

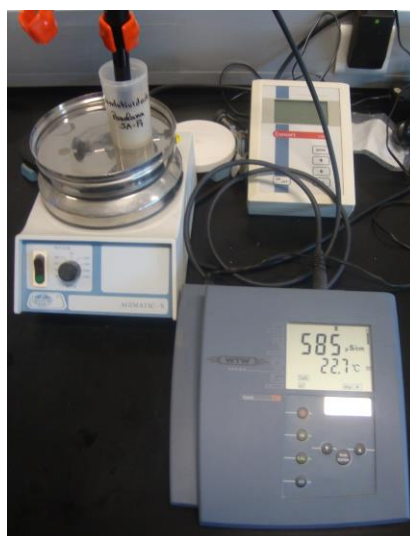
Figura 44. Condutividade da amostra SA-P1. Fonte: Imagens do arquivo pessoal de fotografias

Pode-se verificar que amostra com maior valor de condutividade é a amostra com referência SA-P1 (ver Figura 44), o que significa que possui maior quantidade de sais solúveis na sua constituição.

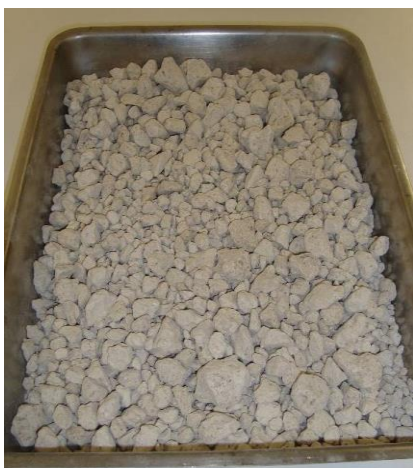
Figura 45. Amostra SA-P1

Caracterização: Pozzolana de cor branca, solta e com partículas de dimensões variadas.

Da análise do difratograma pode-se concluir que a amostra (ver Figura 45) possui um elevado grau de amorfismo.

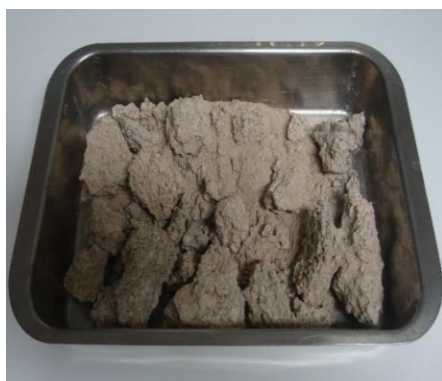
Figura 46. Amostra SA-P2

Características: Pozolana de cor acastanhada, solta, com parcela muito desagregada (em pó) e com partículas de dimensões muito exageradas.

Da análise do difratograma admite-se que a amostra (ver Figura 46) é pouco reativa. No entanto aparecem alguns picos cristalinos indicando a existência de piroxenas, plagioclases, feldspato potássico e alguma halite.
